Dachputzete

Eine PV-Anlage auf einem begrüntem Dach – das geht, macht aber Mühe. Hoher und sich ausbreitender Bewuchs verschmutzt und verschattet die Module. Hinzu kommt, dass immer das schlechteste Modul den Arbeitspunkt eines Strings bestimmt, so dass ein einziges verschmutztes Modul den Wirkungsgrad einer ganzen Kette herabsetzt. Also gehört die regelmäßige Dachputzete zum Betrieb einer Gründachanlage.

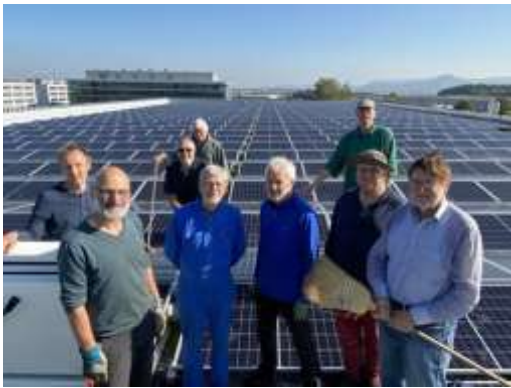
Vorher: Es sprießt zwischen den Modulreihen

Gut, dass diesmal viele helfende Hände dabei waren. So beschränkte sich der Einsatz auf beiden Dächern auf je zwei bis drei Stunden. Die „Ausbeute“: Je eine ganze Hängerladung an Grünmüll und zwei saubere Dächer. Reste von Erde und Pflanzenteilen auf den Modulen schwemmt dann hoffentlich der nächste Regen weg.
